Betreft: Nazorgstatusrapport en nieuw nazorgplan
Voormalig Citadelterrein te Hendrik-Ido-Ambacht
Wbb-locatie Nieuwe Bosweg 10 (ZH053100031)

Projectnummer: M.23.10572

Opdrachtgever: Terra Nova I B.V.
Stationspark 1000
3364 DA Sliedrecht

Rapportdatum: 27 februari 2024

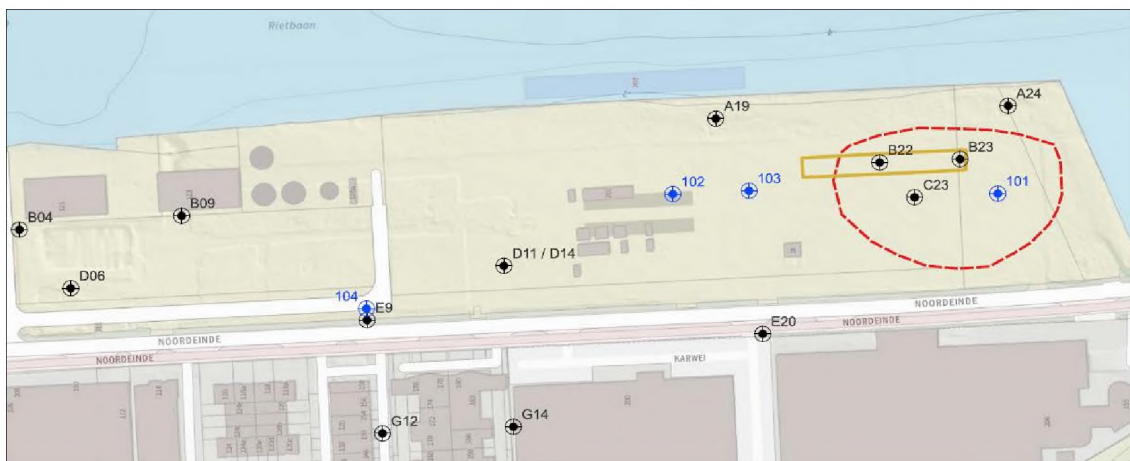
Figuur 4. Peilbuizen nader onderzoek, contour kalklaag voormalige acetyleenfabriek en de damwandkuip (oranje)

In 2023 is een nader onderzoek⁶ verricht naar de verhoogde concentraties arseen en barium in het grondwater en de afwijkende verhoogde pH-waarden in de omgeving van de damwandkuip. Het onderzoek richtte zich met name op de aard en omvang van de verontreinigingen en eventuele risico's die hier vanuit zouden kunnen gaan.

Op basis van de resultaten van het onderzoek wordt geconcludeerd dat de lokaal verhoogde pH-waarde waarschijnlijk het gevolg is van de aanwezigheid van een kalklaag in de bodem ter plaatse van een voormalige acetyleenfabriek. De omvang van deze kalklaag is bekend.

De sterk verhoogde concentraties barium en arseen tot rond de interventiewaarde (peilbuis A19, D11, E09 en G14) zijn toe te schrijven aan natuurlijk verhoogde achtergrondwaarden die in deze regio voorkomen. De zeer sterk verhoogde concentratie aan barium in het grondwater bij peilbuis B23 betreft een lokale verontreiniging van beperkte omvang. De oorzaak van de verontreiniging is niet bekend.

Gesteld wordt dat er in de huidige situatie geen sprake van verspreidingsrisico of humane of ecologische risico's. Op 27 juli 2023 heeft de Omgevingsdienst Zuid-Holland Zuid ingestemd⁷ met de bevindingen en conclusies uit het rapport. Verzocht wordt om nieuw nazorgplan in te dienen, zodat de actieve nazorg (monitoring) kan worden omgezet naar passieve nazorg (registratie). Hierbij dient rekening gehouden te worden met de herontwikkelingen en dient de nazorg voor nu en voor de langere termijn te worden geborgd.

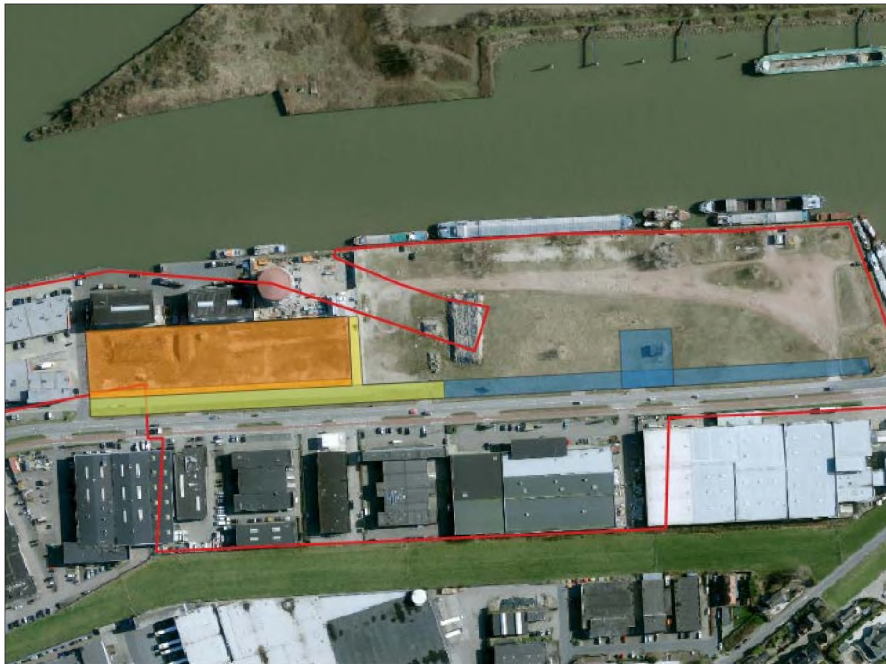
Figuur 5. Verkennend bodemonderzoek oostelijk terreindeel (oranje: VO 2023, geel: VO 2020, blauw: VO overig)

Uit de resultaten van het onderzoek blijkt dat de vermeende leeflaag niet overal aanwezig is of niet voldoet aan de verwachte kwaliteit (schone grond). In de bovengrond zijn sterk verhoogde gehalten aan koper, lood, zink en PCB aangetoond. Naar aanleiding van de sterk verhoogde waarden aan PCB is een aanvullend grondwateronderzoek uitgevoerd⁹. Geconcludeerd wordt de bovengrond niet geschikt is als leeflaag en een belemmering vormt voor de voorgenomen nieuwbouw. Het grondwater is niet verontreinigd met PCB. Hoogstens zijn licht verhoogde waarden voor enkele zware metalen aangetoond.

Uit het bodemonderzoek blijkt dat de leeflaag visueel niet te onderscheiden is van de sterk verontreinigde ondergrond. De bovengrond, waarin zintuiglijk bodemvreemde bijmengingen aanwezig zijn, is sterk verontreinigd met lood, zink en polychloorbifenylen (PCB). De bovengrond, die zintuigelijk vrij is van bodemvreemde bijmengingen, is niet onderzocht. De ondergrond is tot een diepte van circa 2,0 meter minus maaiveld overwegend sterk verontreinigd met diverse zware metalen (barium, koper, lood, zink en/of nikkel), PCB en polycyclische aromatische koolwaterstoffen (PAK). Indicatief is in de ondergrond een asbestconcentratie boven de interventiewaarde aangetoond.

Plaatselijk zijn sterk verhoogde gehalten aan minerale olie (overwegend zware fracties) gemeten. Uit de oliechromatogrammen van de analyses is op te maken dat verhoogde waarden enerzijds veroorzaakt worden door in de bodem aanwezige PAK-verbindingen (MM202) en anderzijds door een snijolie-achtige verontreiniging (MM104). In het grondwater ter plaatse van olieverontreiniging zijn maximaal licht verhoogde concentraties aangetoond. De verontreiniging lijkt hiermee niet mobiel te zijn.

Ten behoeve van de nieuwbouw is door Mos Milieu een saneringsplan ingediend bij de Omgevingsdienst. In het plan wordt beschreven dat de isolatielaag ter plaatse van de nieuwbouwlocatie wordt hersteld middels het aanbrengen van een leeflaag en een aaneengesloten duurzame afdeklaag. Op 28 augustus heeft de Omgevingsdienst ingestemd¹⁰ met het saneringsplan.

Op 21 augustus 2020 heeft de Omgevingsdienst Zuid-Holland Zuid ingestemd¹² met de bevindingen en conclusies uit het rapport en het bijbehorende plan van aanpak (melding). Met de voorgenomen aanleg van een ontsluitingsweg wordt de leeflaag op het betreffende deel van de nazorglocatie weer hersteld.

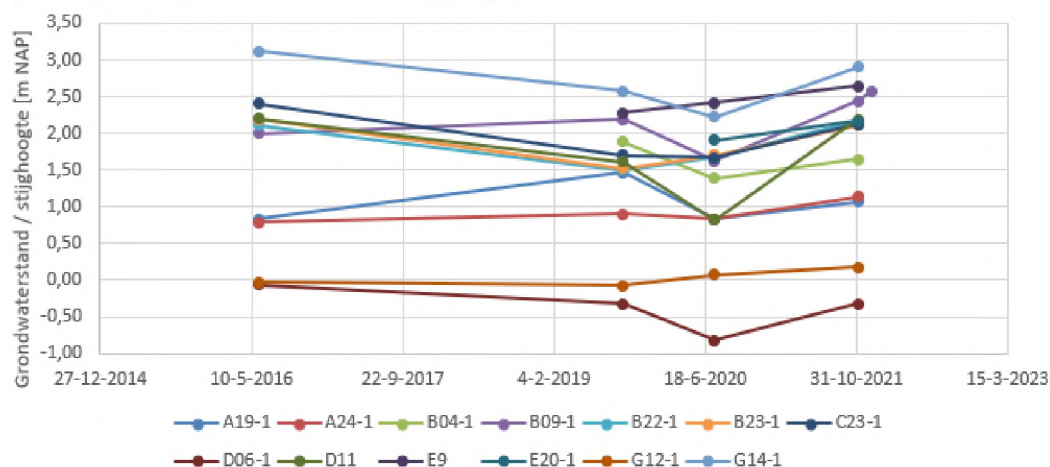
Figuur 6: gemeten grondwaterstanden en stijghoogten

De peilbuizen D06 en G12 hebben een diep filter (18,0 tot 20,0 m -mv) en geven daardoor de stijghoogte aan; dit betreffen ook de twee laagste lijnen in figuur 6.

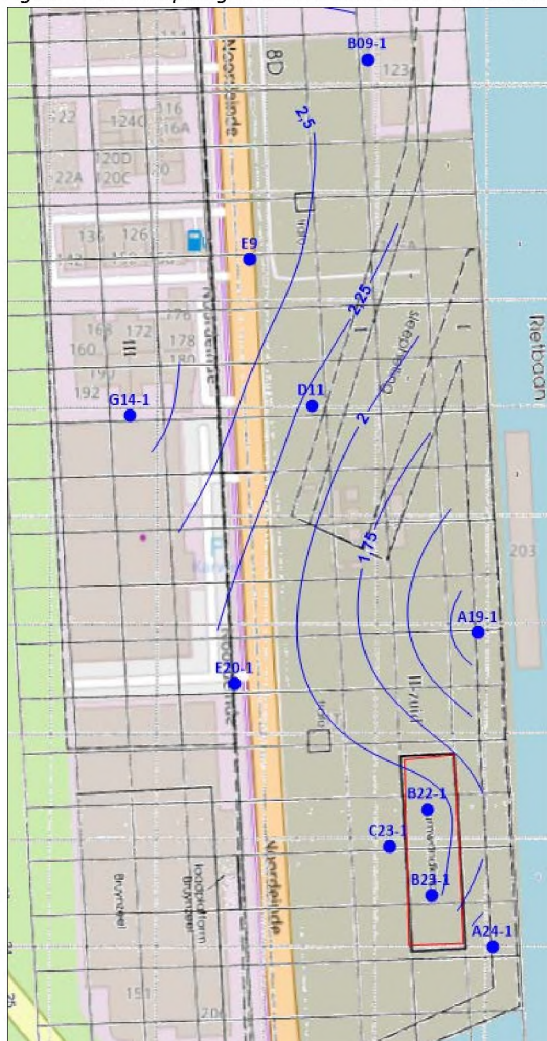
Figuur 7: Contourplot grondwaterstand d.d. 5 november 2021

Op basis van de freatische grondwaterstanden van 5 november 2021 is een indicatieve contourplot gemaakt, zie figuur 7. De metingen zijn indicatief, maar wel duidelijk is dat het grondwater stroomt van west naar oost, naar het open water toe. Bij G14 is de grondwaterstand circa NAP +2,4 m, langs het open water circa NAP +1,2 à +1,4 m. Het freatische niveau is daarmee hoger dan het gemiddelde niveau van het open water (gemiddeld circa NAP +0,5 m); dit komt mede omdat er een damwand staat ter plaatse van de overgang (oude kade). Het verhang bedraagt globaal 1 m / 100 m (0,01 m/m).

De grondwaterstand nabij de damwandkuip bedraagt circa NAP +2,0 m en is daarmee dus ongeveer gelijk aan het niveau van de bovenkant van de damwand. Opvallend is dat de grondwaterstanden in de twee peilbuizen binnen de damwandkuip passen in het patroon van de freatische grondwaterstand, dit ondanks dat ze binnen een geïsoleerde omgeving zitten. Dit betekent ook dat de verticale hydraulische weerstand naar het diepere zandpakket veel hoger moet zijn dan de slotweerstand en of de weerstand van de afdekkende bentonietlaag, anders zou de grondwaterstand meer neigen naar het duidelijk diepere niveau van de stijghoogte in het eerste watervoerende pakket.
