Eind-/nulsituatie bodemonderzoek

ter plaatse van te verwijderen tank en
oude/nieuwe locatie PGS bij

**Ketelweg 20/39
te Papendrecht**

Projectcode: 18007BMP
Kenmerk: U18-0249
Datum: 22 maart 2018
Opdrachtgever: Pon Power BV, via BMD Rijndelta

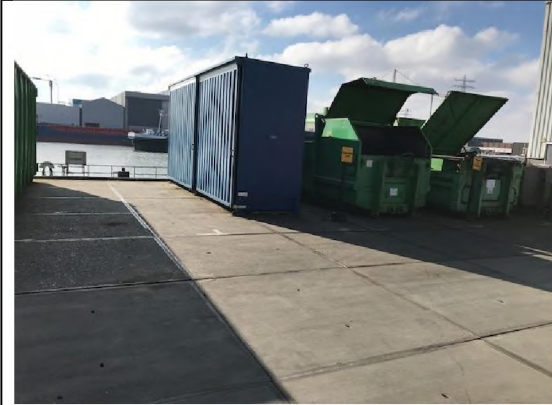
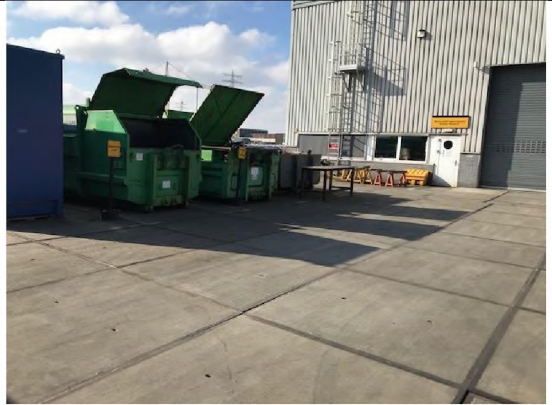
nieuwe vatenopslag

Er zijn geen bodembedreigende activiteiten waargenomen en zijn geen verzakkingen, ophogingen, verdachte plekken, verkleuringen en brandplekken aangetroffen.
