**Eind-/nulsituatie bodemonderzoek**

ter plaatse van te verwijderen tank en  
oude/nieuwe locatie PGS bij

**Ketelweg 20/39  
te Papendrecht**

Projectcode: 18007BMP  
Kenmerk: U18-0249  
Datum: 22 maart 2018  
Opdrachtgever: Pon Power BV, via BMD Rijndelta

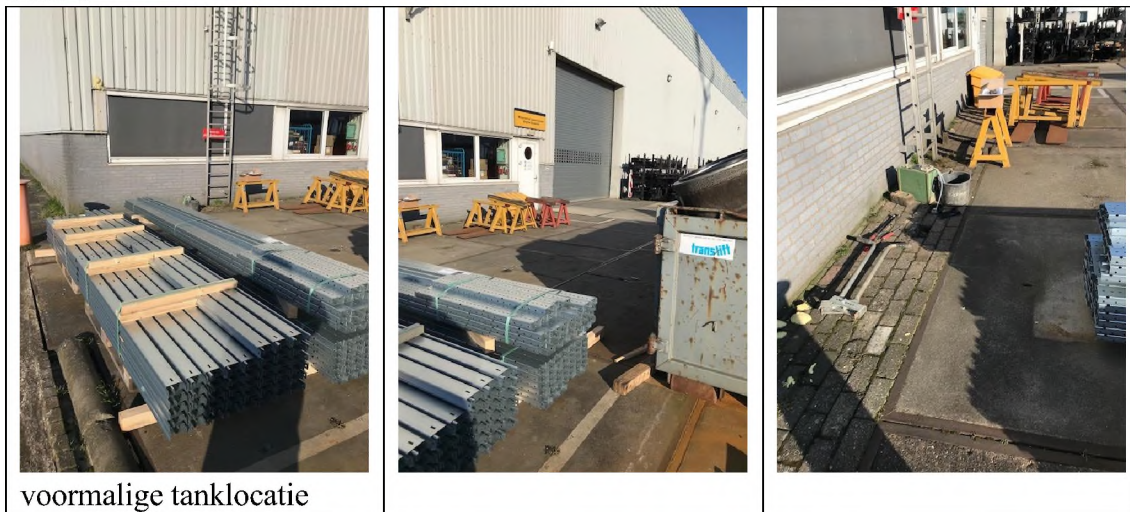
### Foto's

Tijdens de locatie-inspectie op 26 februari 2018 zijn geen bijzonderheden opgemerkt. Foto's hiervan zijn na paragraaf 2.3 weergegeven.

Er zijn geen bodembedreigende activiteiten waargenomen en zijn geen verzakkingen, ophogingen, verdachte plekken, verkleuringen en brandplekken aangetroffen.

Op de bodem zijn geen direct zichtbare mogelijk asbesthoudende materialen aangetroffen.
