Project : Villa Jorissen Dordrecht

Projectnummer : m230041aa

Onderwerp : Verduurzaming Villa

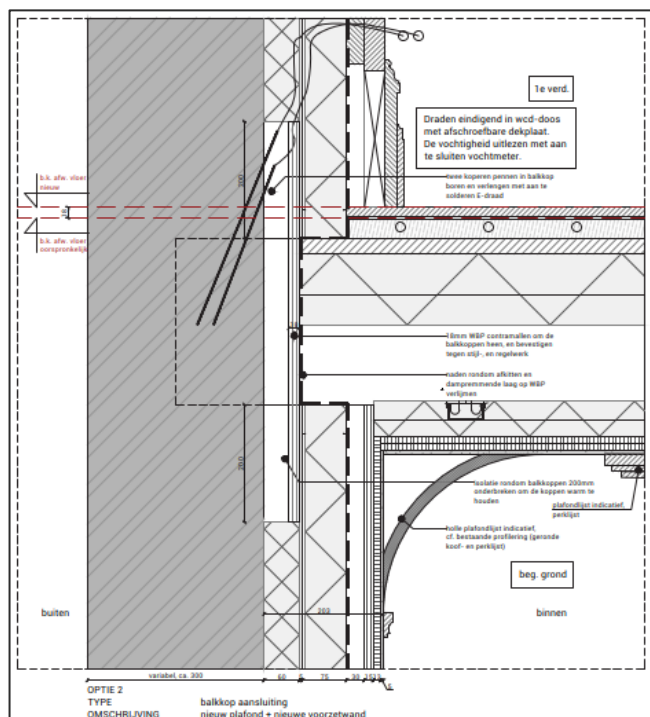
Belangrijk aandachtspunt zijn de houten balken. Alle balken die door isolatie aan het zicht worden onttrokken, dienen vooraf te worden gecontroleerd op houtrot (en eventueel ander ongedierte) met bijzondere aandacht voor de balkkoppen. Geadviseerd wordt de balkkoppen te verduurzamen middels injecteren. Dit is een arbeidsintensieve oplossing die moet worden gecontroleerd op financiële en praktische haalbaarheid. Een oplossing met vochtmeters in de balkconstructie is een alternatief dat in ieder geval verregaande schade voorkomt.

Het toepassen van een goede dampremmende folie is essentieel voor het behoud van het monument. Als er woonvocht in de isolatie en constructie kan komen, is de kans op schade groot. De dampremmende laag moet dus goed overlappend en luchtdicht worden aangebracht en mag niet beschadigen in het gebruik. De oplossing om een kleine spouw aan te brengen tussen binnenafwerking en dampremmende laag draagt bij aan het voorkomen van de kans op schade. Er wordt echter wel opgemerkt dat doorvoeringen door de wandafwerking bij voorkeur worden vermeden en indien nodig, met grote zorg worden uitgevoerd.
