# RAPPORT

## Van Leeuwenhoekweg 20 te Dordrecht

### Saneringsplan

Referentie: BE1896-MI-RP-220907-1736

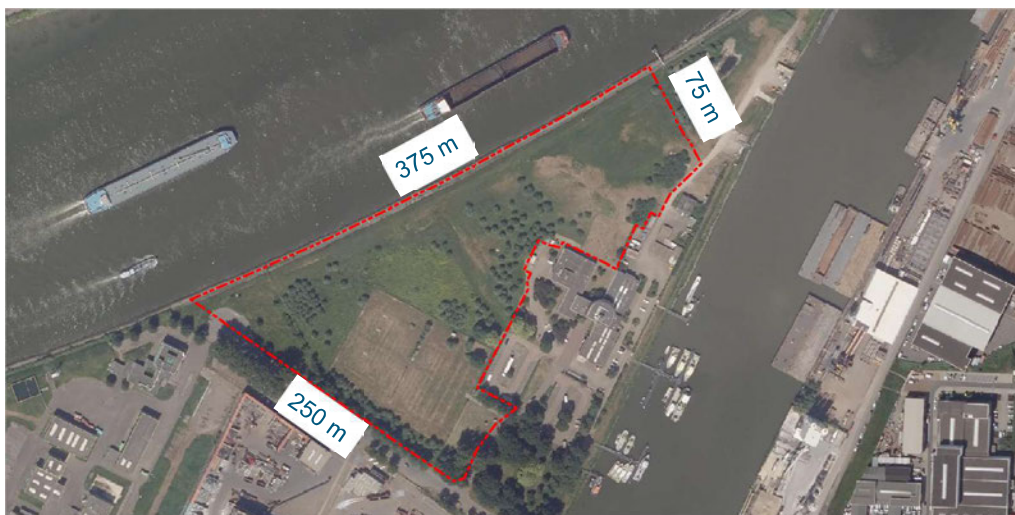
Op basis van de diverse beschikbare onderzoeksresultaten kan er van uit worden gegaan dat in dit hele gebied sprake is van dezelfde verontreinigingssituatie. Dit betreft orde 55.000 m<sup>2</sup>. Onderstaande figuur geeft de afbakening hiervan weer.

Figuur 3-1 Afbakening te saneren oppervlak Dei
