Villa Jorissen Dordrecht

Lambrisering ruimte 0.6

Datum: 16-7-2024 (def)

Rapport: "Villa Jorissen Singel 97, Dordrecht" Bouwhistorische verkenning, d.d. 1-11-2022

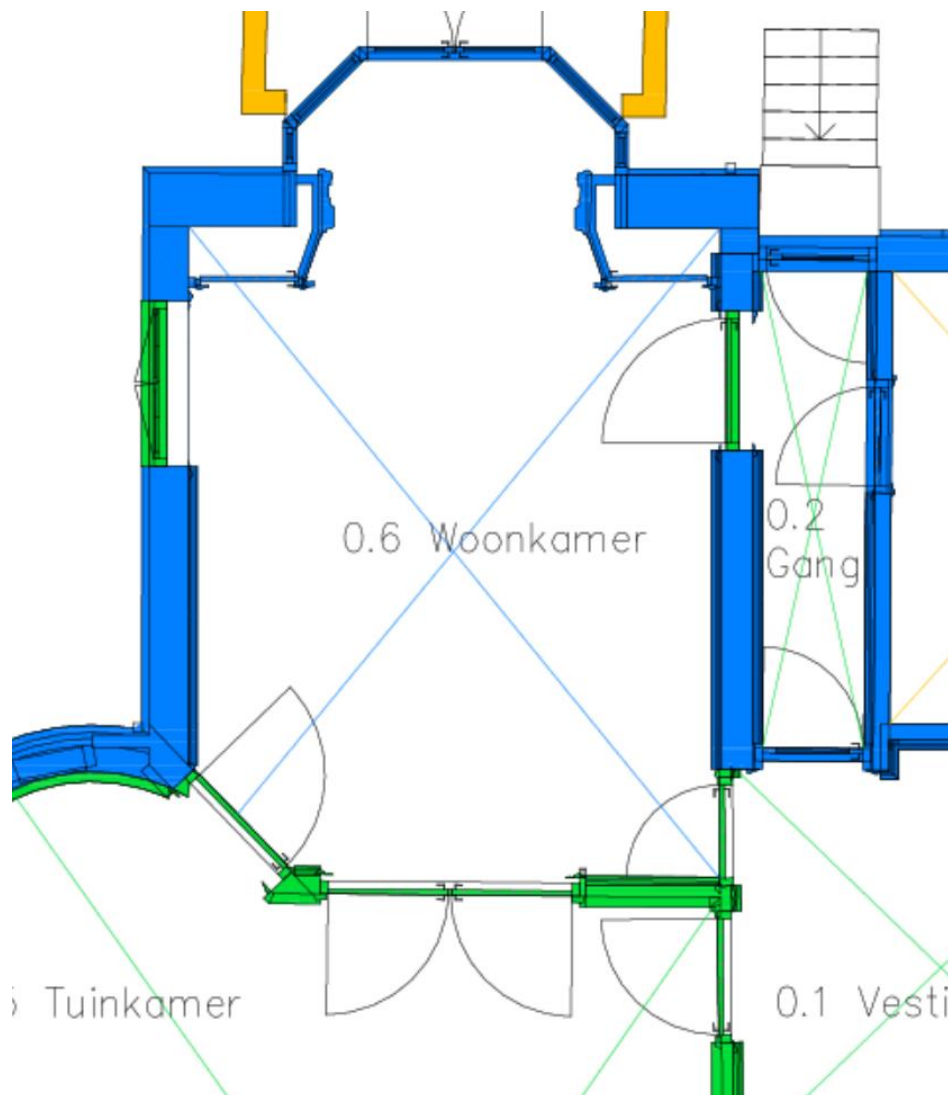
Afb. 1. Huidige situatie (waardestelling): schuine zuidzijde is gewijzigd, deur aan de noordzijde is groter gemaakt en de haard is verdwenen.

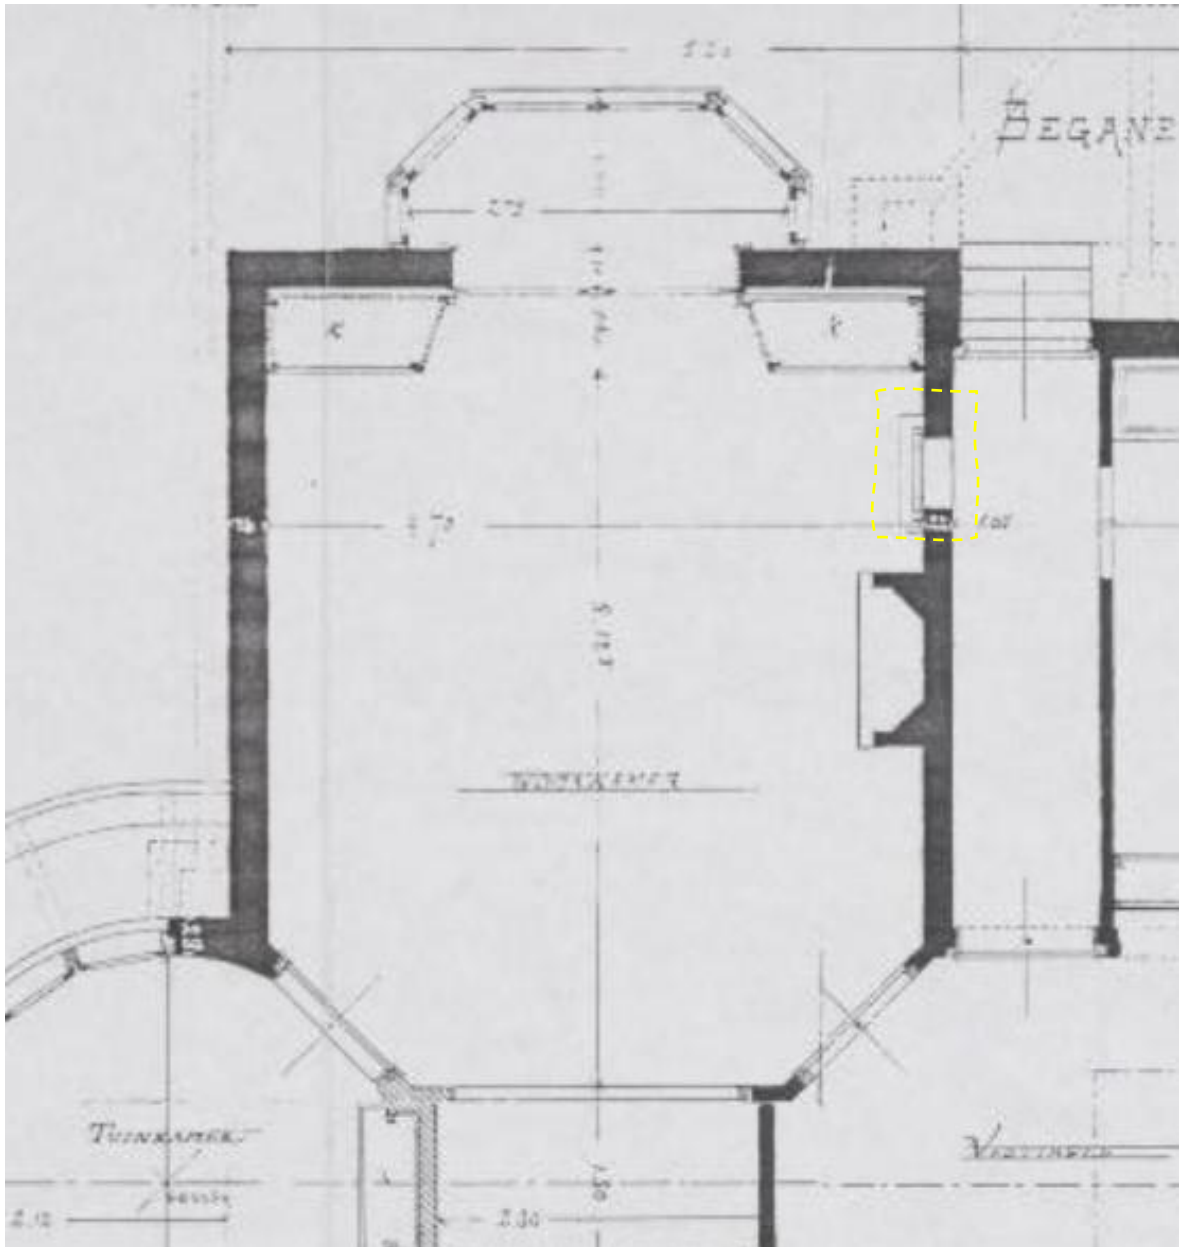
Afb. 2. Oorspronkelijk ontwerp 1893: gemarkeerd is het doorgeefluik in het oorspronkelijke kamer ontwerp. Naast de opening zat een haard en er was geen tweede deur aan de zuidzijde van de haard. Er is geen lambrisering ingetekend.

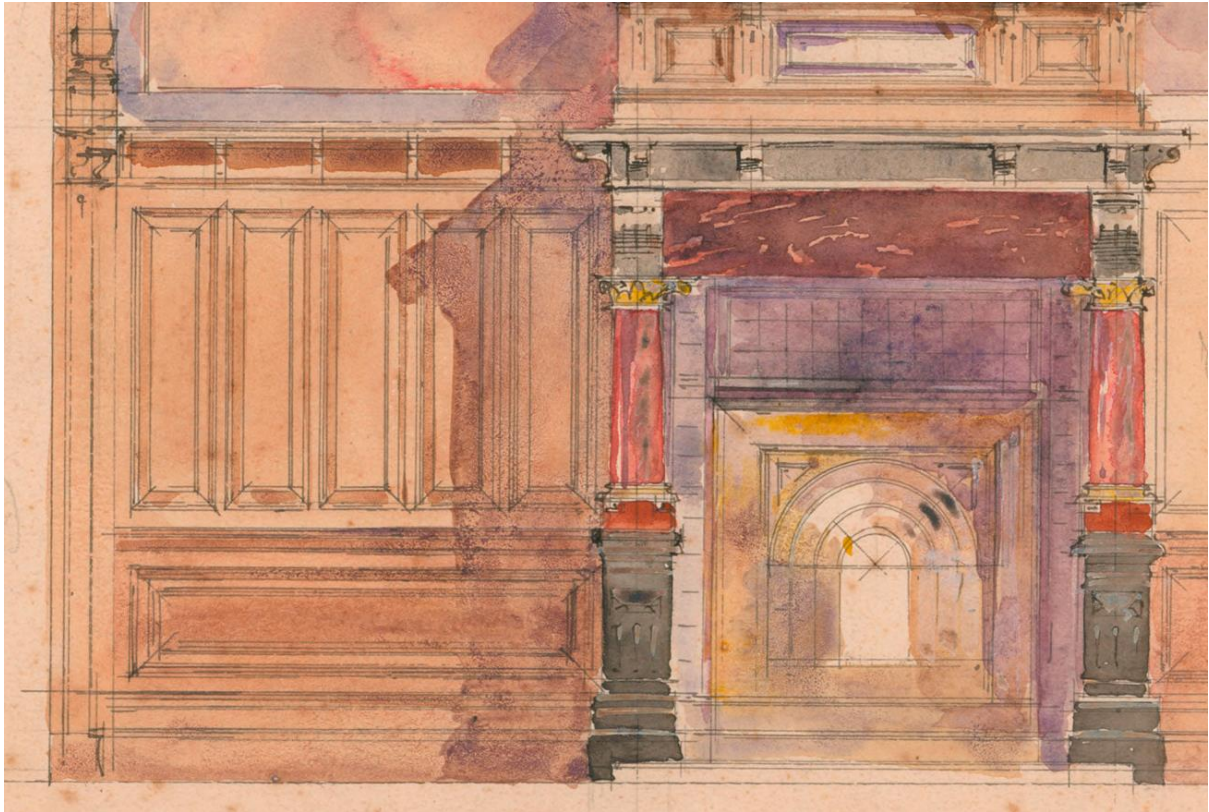
Afb. 3. Oorspronkelijk ontwerp Salon uit 1893: de ruimte aan de voorzijde van het huis had hogere betimmeringen.

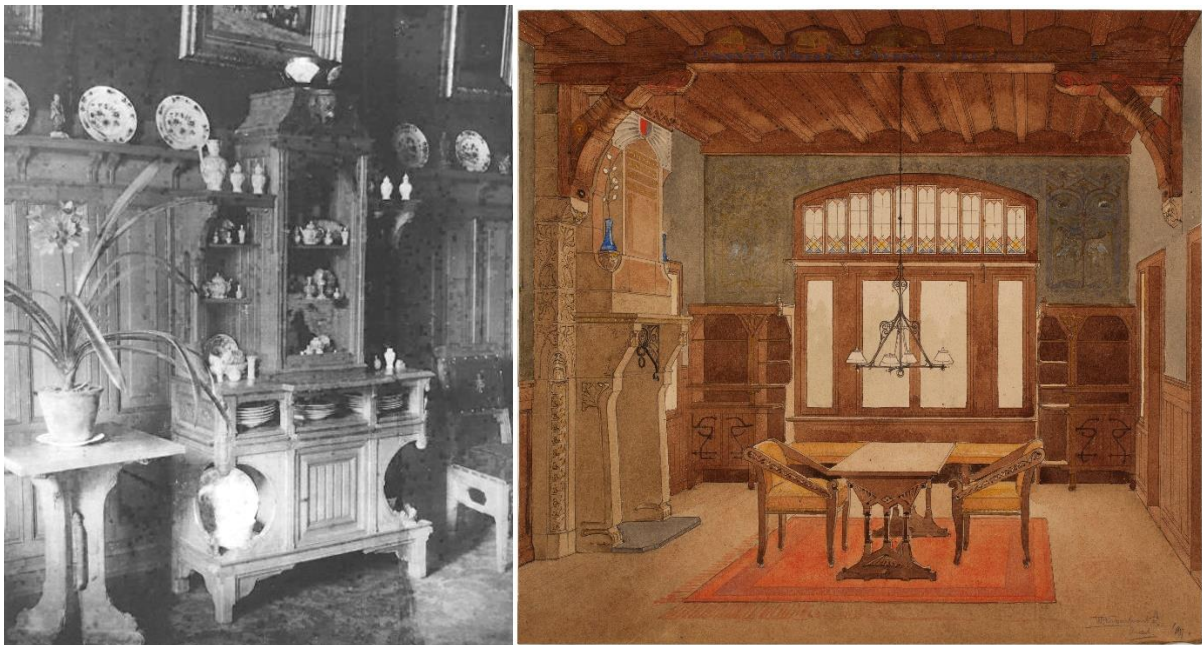
Afb. 4. Links: foto van het interieur in 1910-1920 met hoge kamerlambrisering.

Afb. 5. Rechts: ontwerptekening van architect [redacted] uit 1895. Volgens HNI gearcheveerd als Villa Jorissen, mogelijk een ontwerp van een kantoor (ruimte 0.4) met hoge lambrisering. Onduidelijk of dit wellicht een niet uitgevoerde ontwerp of een ontwerp voor een ander woonhuis betreft.

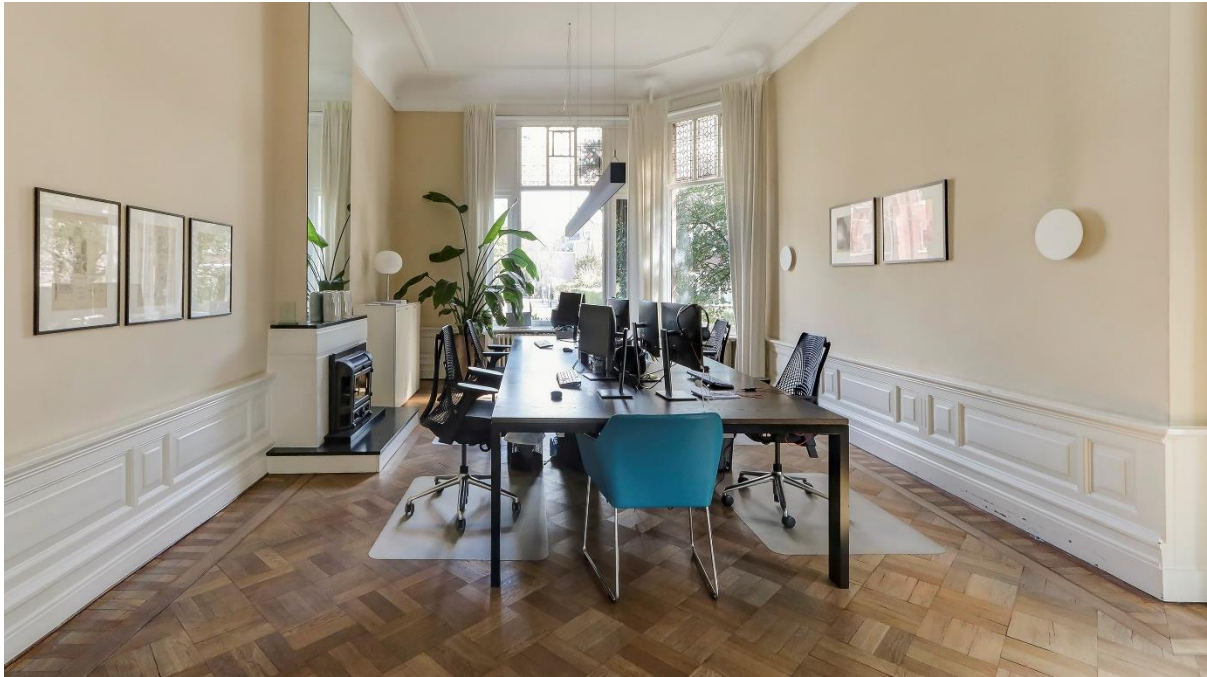
Afb. 6. Lambriseringen in salon (ruimte 0.5) zijn restanten van de oude lambriseringen. De lambrisering op de ontwerptekening (afb. 3) en de foto uit ca 1910 (afb. 4) geven een veel hogere kamerlambrisering weer, waarschijnlijk is alleen de onderzijde van de lambrisering behouden (zie detailfoto's 1 en 2)

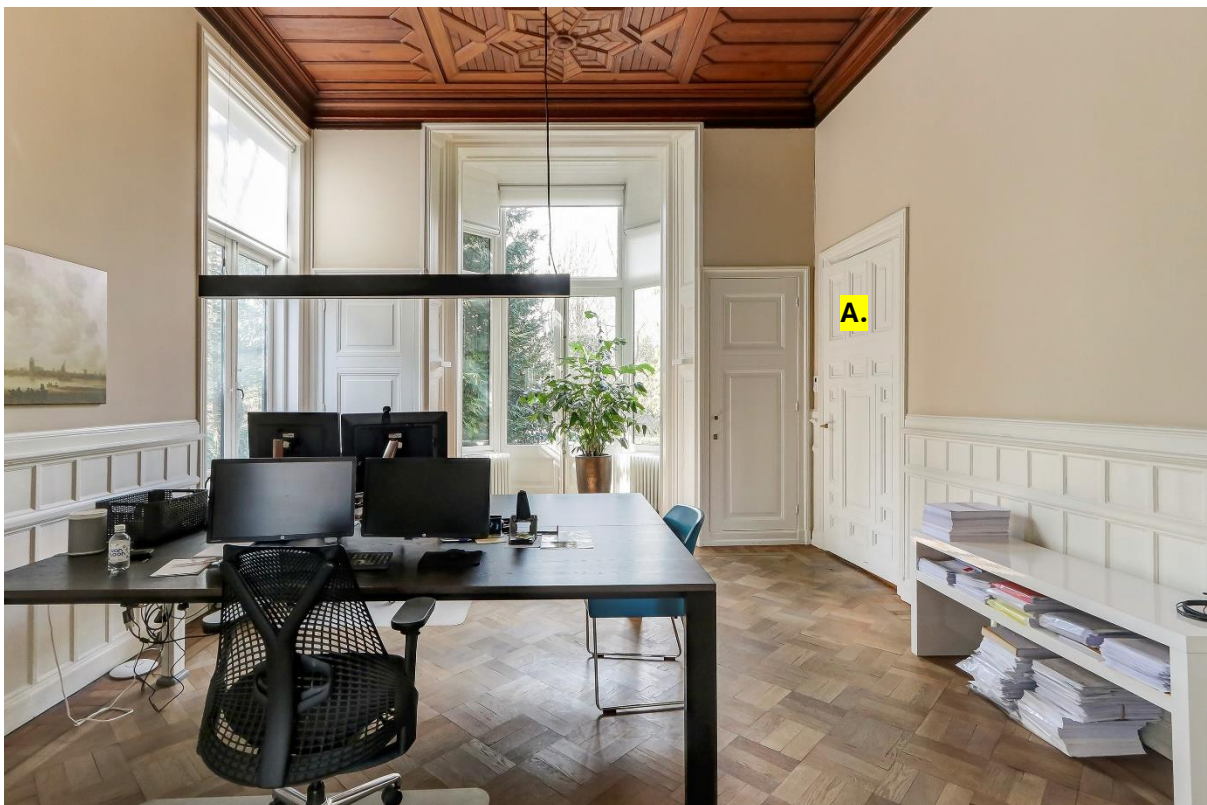
Afb. 7. De lambrisering in 0.6 (woonkamer) is wel hoger en anders van vorm als afb. 6. De deur (A) is mogelijk afkomstig van de afgeschuinde hoek van de kamer die in de jaren 1927 is vervangen voor een nieuwe kamerscheidende wand. In de lambriseringen zijn naden aangetroffen die mogelijk wijzen op het verplaatsen, verschuiven of aanhelen van deze afwerkingen.

Voor de lambrisering in ruimte 0.6 staat niet met onomstotelijk bewijs vast in welke periode deze is aangebracht. Uit de bouwhistorische analyse komt naar voren dat de betreffende ruimte in ieder geval in ca. 1927 uitgebreid is aangepakt, zonder daarbij het bouwkundige casco (zoals de scheidingsmuren) structureel aan te tasten. In hoofdopzet is het casco van ruimte 0.6 daarom nog geheel oorspronkelijk, echter was vanwege de verbouwing van ca. 1927 een grondige wijziging van de interieurafwerking nodig.

Met de verbouwing uit 1927 zijn vermoedelijk de oude lambriseringen en interieurafwerkingen aan de wanden wel weggehaald. Dat is plausibel, omdat niet alleen de haard aan de binnenwand is weggehaald maar ook een deur in dezelfde wand is bijgekomen. De wandopening die er al zat, een doorgeefluik richting de gang of hal die de ruimte met de keuken scheidt, is tijdens de aanpassingen verbreed om een volwaardige (hergebruikte) deur te kunnen passen. De huidige lambrisering aan de wand die verbouwde wand is aangebracht is hetzelfde rondom de gehele kamer.

In de schriftelijke waardenstelling op pagina 106 worden de interieurafwerkingen, specifiek in ruimten 0.5 en 0.6, slechts positief monumentaal gewaardeerd. Het is voor de historische en representatieve functies lambriseringen in de ruimten zijn aangebracht om het totaal ensemble van de kamer met rijke interieurs af te ronden. Omdat er twijfel bestaat over de feitelijke ouderdom van de meeste afwerkingen, die voor een groot deel uit de verbouwing van 1927 lijken te zijn en dus mogelijk niet uit de oorspronkelijke bouw dateren, hebben deze afwerkingen slechts een positieve waardering gekregen. Zo zijn de lambriseringen van de salon (ruimte 0.5) positief monumentaal gewaardeerd omdat zij mogelijk niet geheel oorspronkelijk of ten minste – ten opzichte van de oorspronkelijk aanwezige wandlambriseringen - aangepast zijn.

Mijn vermoeden is, dat bij het digitaal inkleuren van de waardenstellingstekeningen op pagina 100 en 101, de lambrisering in ruimte 0.6 per abuis met de blauwe kleur is meegenomen. Het onderzoek en de brongegevens weer analyserend, zou deze lambrisering feitelijk groen ingekleurd moeten zijn.¹

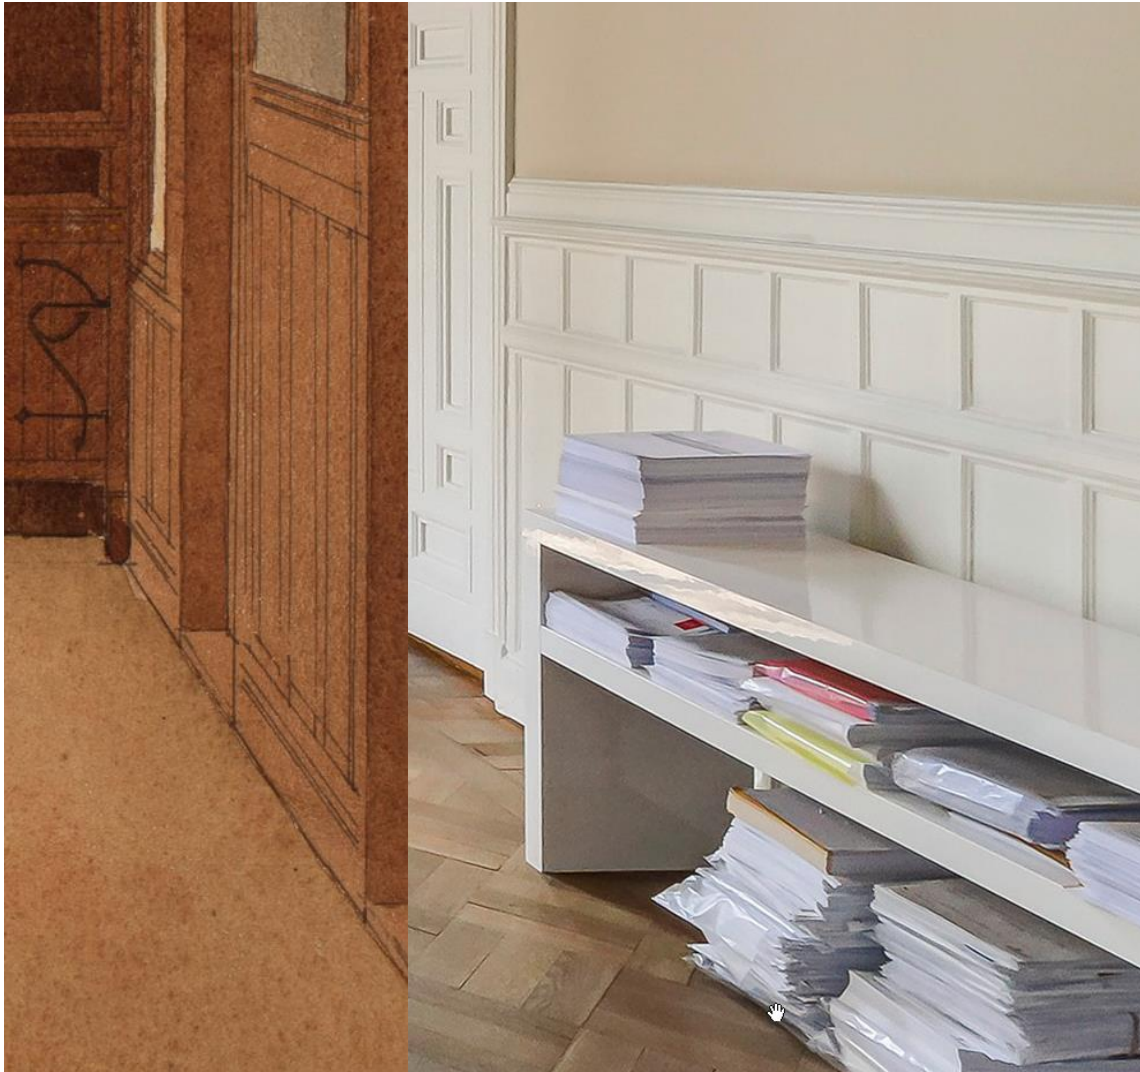
Afb. 8. De lambrisering in ruimte 0.6 lijkt nog het meest op de heel schetsmatig ingetekende lambrisering van afb. 5. Toch is de verhouding van de huidige lambrisering anders dan de verhouding van die op tekening.

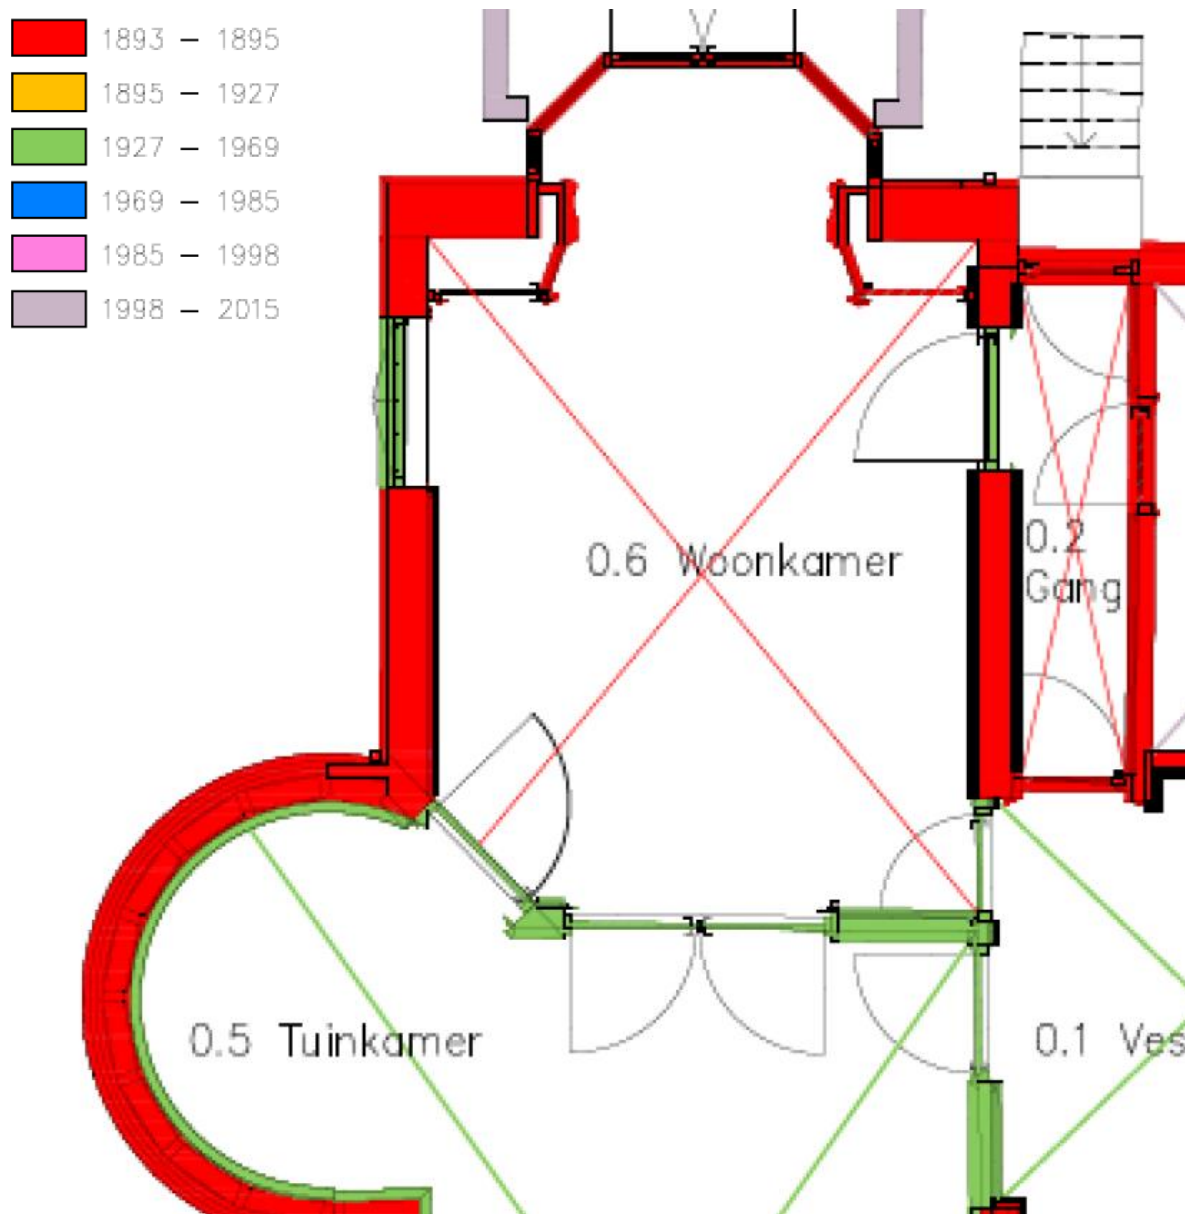
Afb. 9. Bouwfasering: de wand is in 1927-1969 flink aangepakt. Zo is er een extra deur gemaakt, is de afgeschuinde hoek aangepakt. De haard is in zijn geheel weggenomen en het doorgeefluik aan de noordzijde van de ruimte is verbreed tot een volwaardige deur.
